Thermografie- Inspektionsbericht

Solar Pro Demo DE - B-4-1

05/02/2026

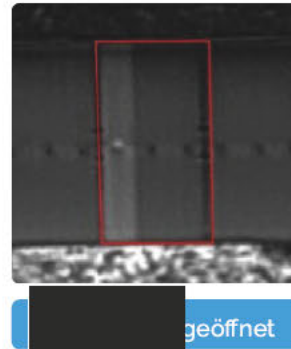
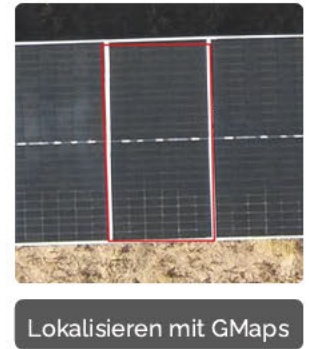
Fehler #71

Kategorie: 3 **Status:** Ongoing

Typ: Diode issue

SkyVisor ID: SV_B-4-1_43-1-1-15

DeltaT: 8.08°C | **MaxT:** 41.1°C

Ursache: Stromungleichgewicht im Modul

Hinweis: Bypass-Diode

Nächster Schritt: Anschlussdose überprüfen, defekte Diode ersetzen oder Modul ...

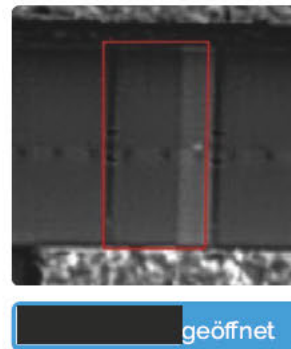
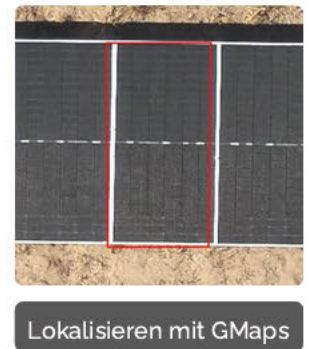
Fehler #73

Kategorie: 3 **Status:** Ongoing

Typ: Diode issue

SkyVisor ID: SV_B-4-1_44-1-1-20

DeltaT: 4.54°C | **MaxT:** 36.3°C

Ursache: Stromungleichgewicht im Modul

Hinweis: Bypass-Diode

Nächster Schritt: Anschlussdose überprüfen, defekte Diode ersetzen oder Modul ...

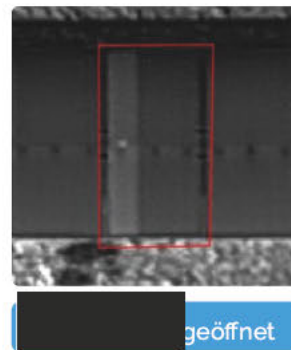
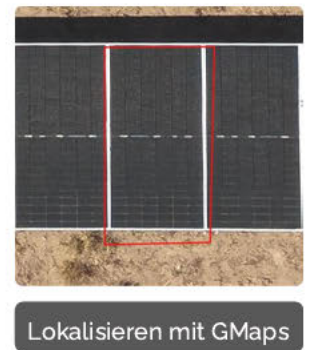
Fehler #77

Kategorie: 3 **Status:** Ongoing

Typ: Diode issue

SkyVisor ID: SV B-4-1 46-2-1-9

DeltaT: 9.00°C | **MaxT:** 41.7°C

Ursache: Stromungleichgewicht im Modul

Hinweis: Bypass-Diode

Nächster Schritt: Anschlussdose überprüfen, defekte Diode ersetzen oder Modul ...

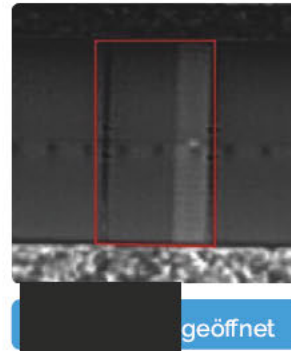
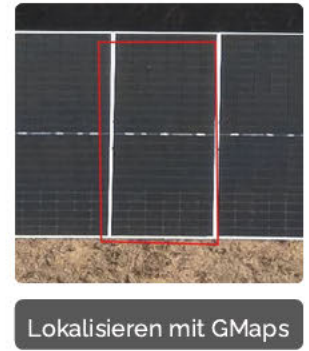
Fehler #78

Kategorie: 3 **Status:** Ongoing

Typ: Diode issue

SkyVisor ID: SV_B-4-1_48-1-1-9

DeltaT: 7.91°C | **MaxT:** 41.1°C

Ursache: Stromungleichgewicht im Modul

Hinweis: Bypass-Diode

Nächster Schritt: Anschlussdose überprüfen, defekte Diode ersetzen oder Modul ...

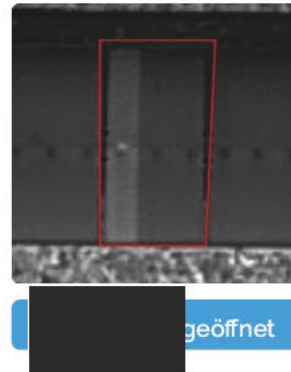
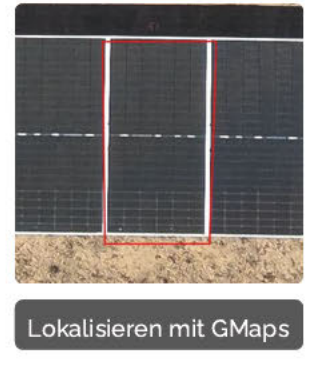
Fehler #79

Kategorie: 3 **Status:** Ongoing

Typ: Diode issue

SkyVisor ID: SV_B-4-1_48-1-1-22

Hinweis: Bypass-Diode

Nächster Schritt: Anschlussdose überprüfen, defekte Diode ersetzen oder Modul ...

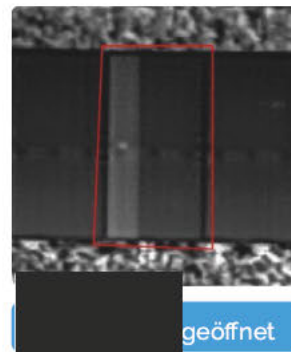
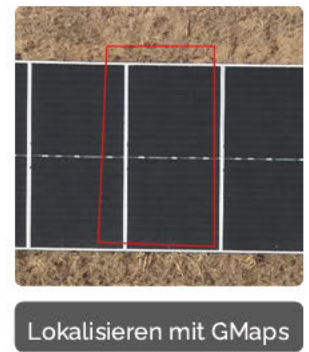
Fehler #81

Hinweis: Bypass-Diode

Nächster Schritt: Anschlussdose überprüfen, defekte Diode ersetzen oder Modul ...

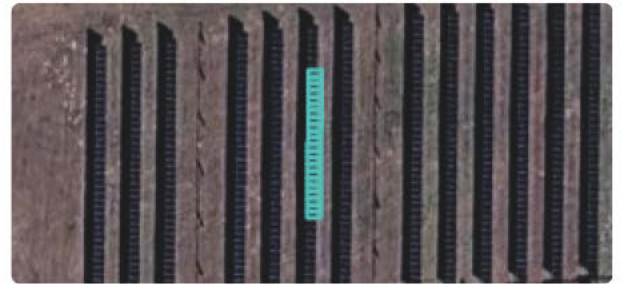
Kategorie: 4 **Status:** Ongoing
Typ: Disconnected
Module betroffen: 22

Ursache: Kabel getrennt / Leerlauf (O...
Nächster Schritt: Problem so schnell wie mögli...
Hinweis: String nicht verbunden

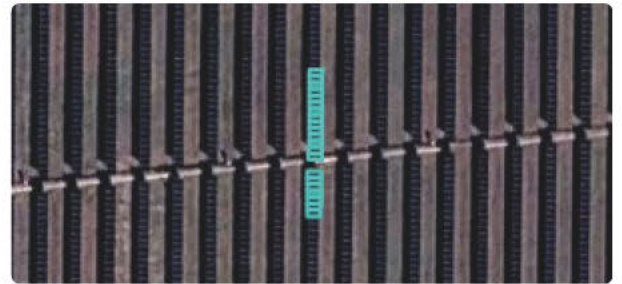
Kategorie: 4 **Status:** Ongoing
Typ: Disconnected
Module betroffen: 21

Ursache: Kabel getrennt / Leerlauf (O...
Nächster Schritt: Problem so schnell wie mögli...
Hinweis: String nicht verbunden

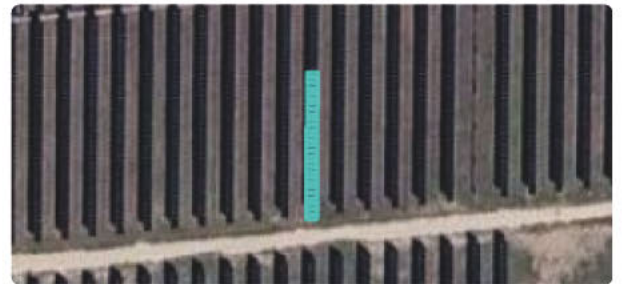
Kategorie: 4 **Status:** Resolved
Typ: Disconnected
Module betroffen: 28

Ursache: Kabel getrennt / Leerlauf (O...
Nächster Schritt: Problem so schnell wie mögli...
Hinweis: String nicht verbunden

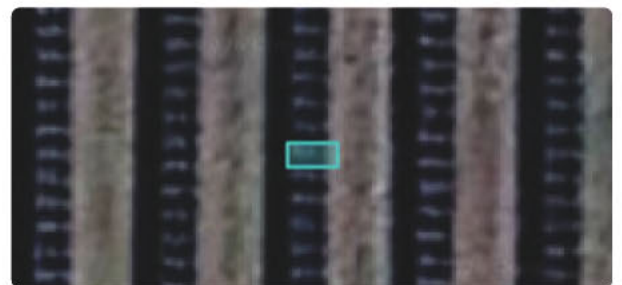
Kategorie: 4 **Status:** Ongoing
Typ: Disconnected
Module betroffen: 1

Ursache: Kabel getrennt / Leerlauf (O...
Nächster Schritt: Problem so schnell wie mögli...
Hinweis: Modul nicht verbunden

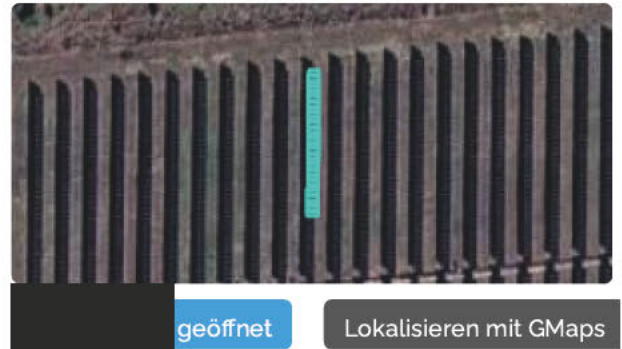
Hinweis: String nicht verbunden

Nächster Schritt: Problem so schnell wie mögli...

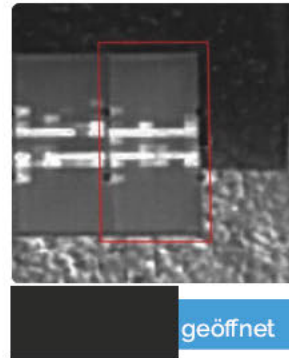
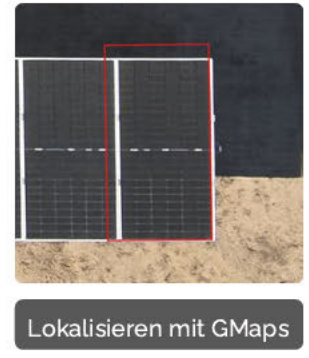
Hinweis: *WARNUNG - Möglicher Kriechstrom in die Metallstruktur*

Nächster Schritt: *String oder DC-Hauptschalter sicher abschalten, bevor die Ve...*

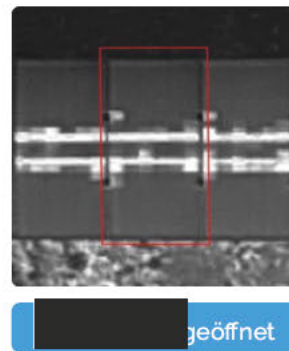
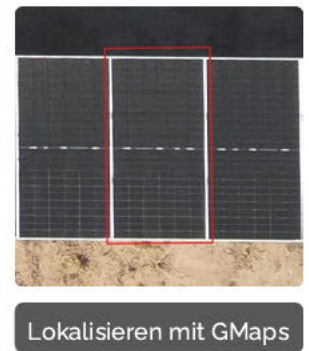
Fehler #8

Hinweis: *WARNUNG - Möglicher Kriechstrom in die Metallstruktur*

Nächster Schritt: *String oder DC-Hauptschalter sicher abschalten, bevor die Ve...*

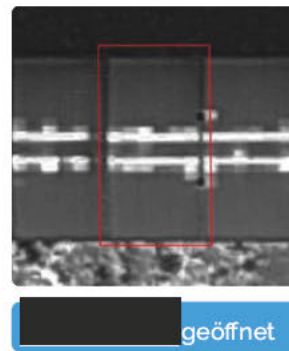
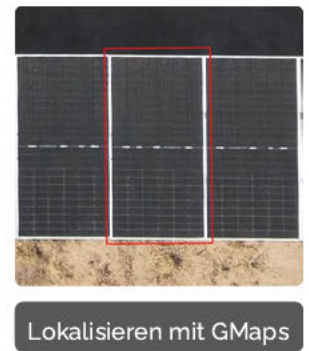
Fehler #9

Hinweis: *WARNUNG - Möglicher Kriechstrom in die Metallstruktur*

Nächster Schritt: *String oder DC-Hauptschalter sicher abschalten, bevor die Ve...*

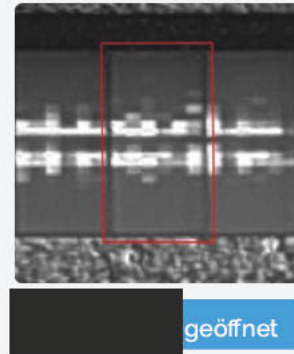
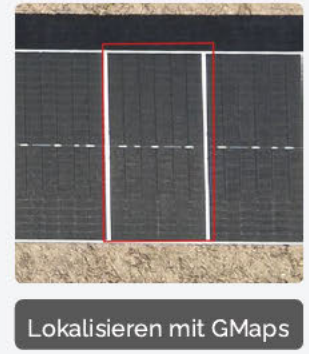
Hinweis: WARNUNG - Möglicher Kriechstrom in die Metallstruktur

Nächster Schritt: String oder DC-Hauptschalter sicher abschalten, bevor die Ve...

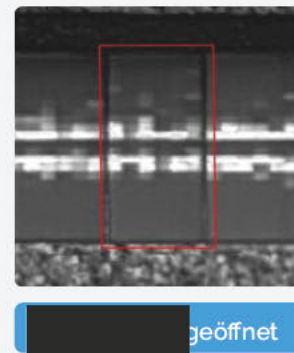
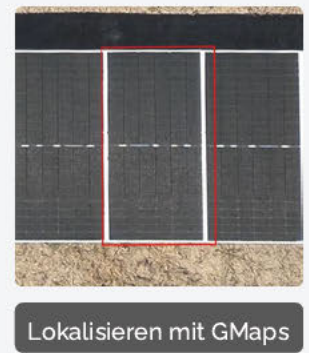
Fehler #40

Hinweis: WARNUNG - Möglicher Kriechstrom in die Metallstruktur

Nächster Schritt: String oder DC-Hauptschalter sicher abschalten, bevor die Ve...

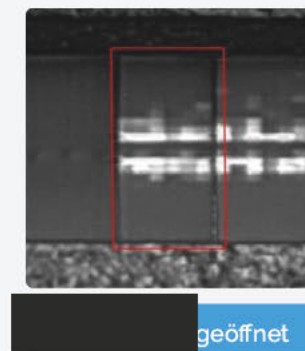
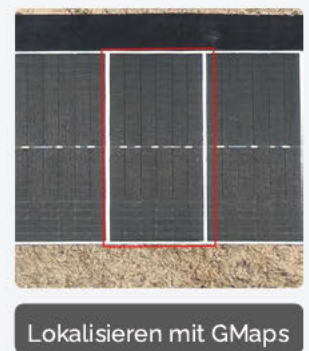
Fehler #41

Hinweis: WARNUNG - Möglicher Kriechstrom in die Metallstruktur

Nächster Schritt: String oder DC-Hauptschalter sicher abschalten, bevor die Ve...

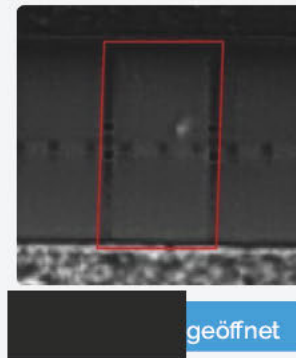
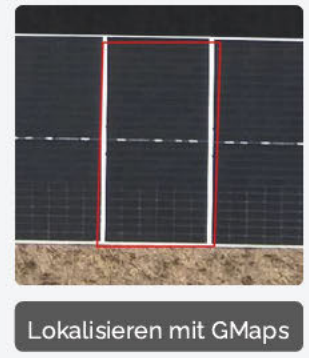
Kategorie: 2 **Status:** Ongoing
Typ: Hotspot
SkyVisor ID: SV_B-4-1_45-1-1-12
DeltaT: 5.62°C | **MaxT:** 36.7°C

Ursache: Zelldegradation
Nächster Schritt: Sichtprüfung durchführen. Wenn Delta T steigt, Modul austaus...
Hinweis: Hotspot mit mittlerem Delta T

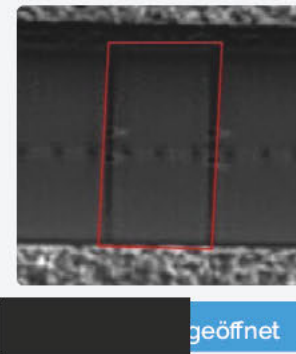
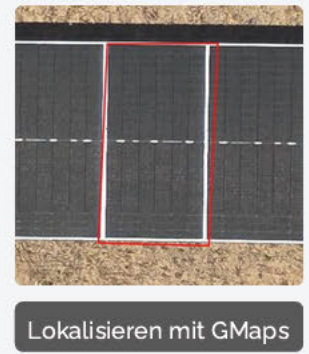
Fehler #74

Kategorie: 2 **Status:** Ongoing
Typ: Hotspot
SkyVisor ID: SV_B-4-1_44-1-1-29
DeltaT: 3.80°C | **MaxT:** 35.6°C

Ursache: Mögliche Verschattung auf der Modulrückseite (bifazial)
Nächster Schritt: Gelegentliche Sichtprüfung der Modulrückseite durchführen
Hinweis: Sichtprüfung durchführen. Wenn Delta T steigt, Modul austaus...

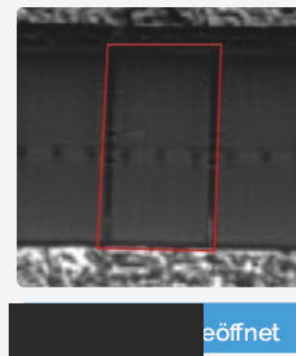
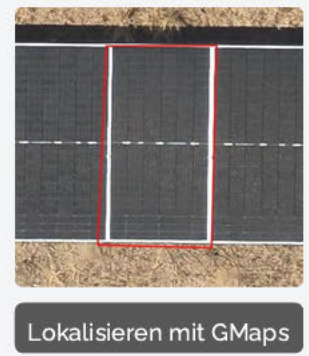
Fehler #75

Kategorie: 2 **Status:** Ongoing
Typ: Hotspot
SkyVisor ID: SV B-4-1 44-1-1-27
DeltaT: 4.29°C | **MaxT:** 36.2°C

Ursache: Zelldegradation
Nächster Schritt: Sichtprüfung durchführen. Wenn Delta T steigt, Modul austaus...
Hinweis: Hotspot mit mittlerem Delta T
